# **CAMBIOS EN LA LÍNEA DE COSTA DE CABO DEL ESTE, BAJA CALIFORNIA SUR, MÉXICO**

Análisis de las posibles causas de los cambios en la línea de costa  
en Cabo del Este de 1973 a 2018.

Estudio realizado por LORAX Consultores bajo la dirección de The Nature Conservancy.

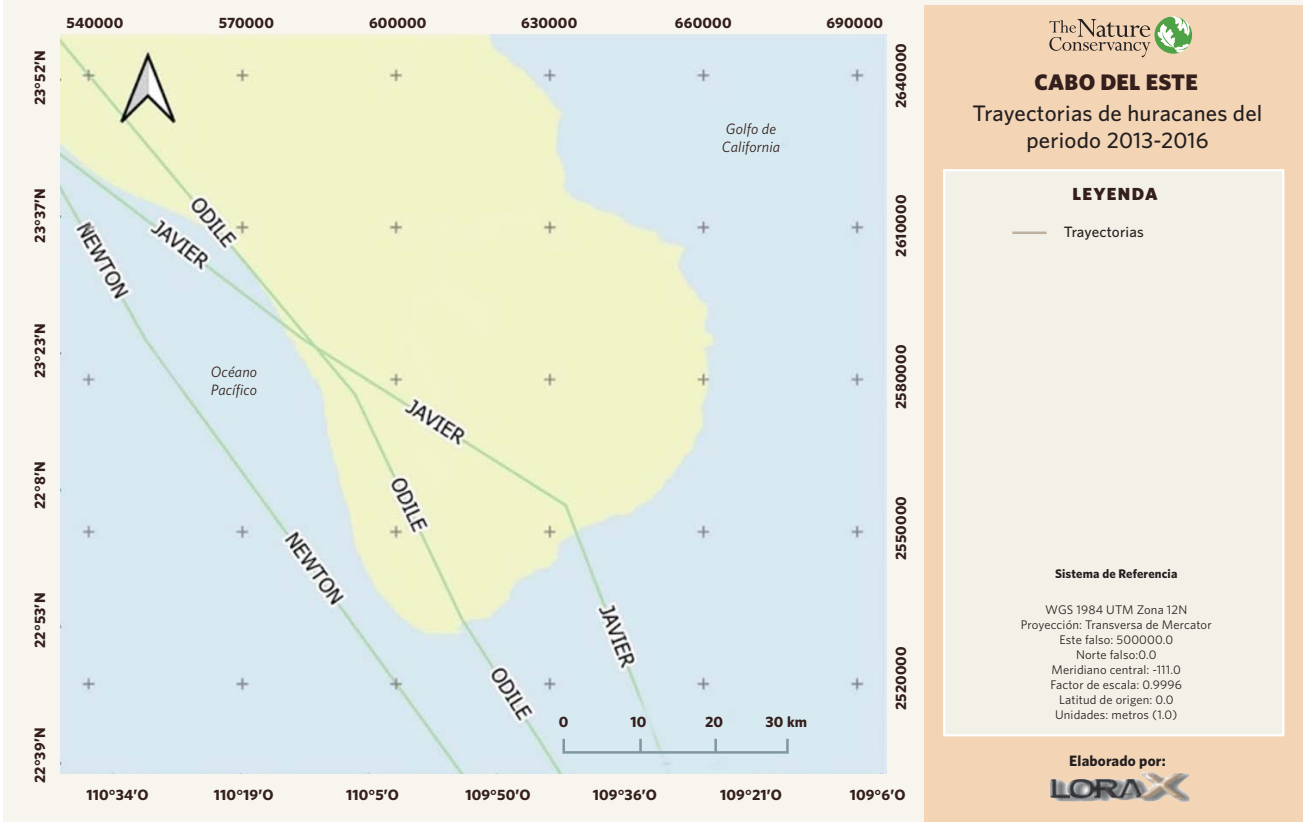
■ **Figura 29.** Trayectorias de ciclones tropicales en el periodo de 2013 a 2016.

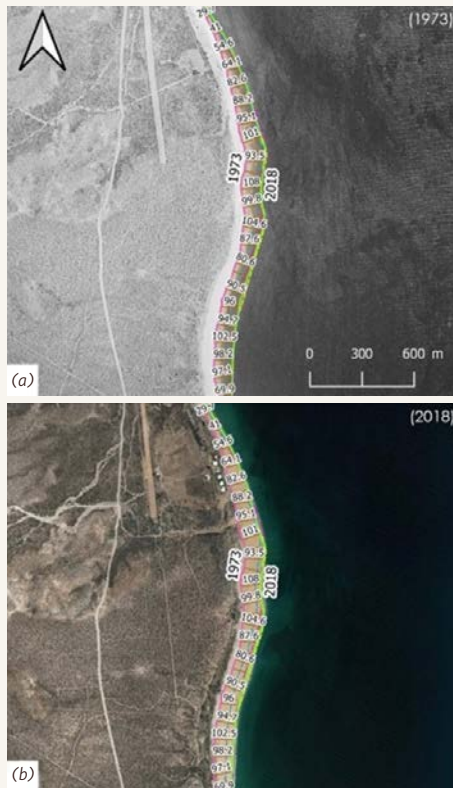
■ **Figura 37.** Acercamiento al punto de referencia g, Localidad Antares.
