IMPACTO DE LAS AMUNAS EN LA SEGURIDAD HÍDRICA DE LIMA

Impacto de las amunas en la seguridad hídrica de Lima

The Nature Conservancy
Av. Benavides Nro. 1180 Dpto. 1102, Miraflores

1era Edición - Marzo 2020

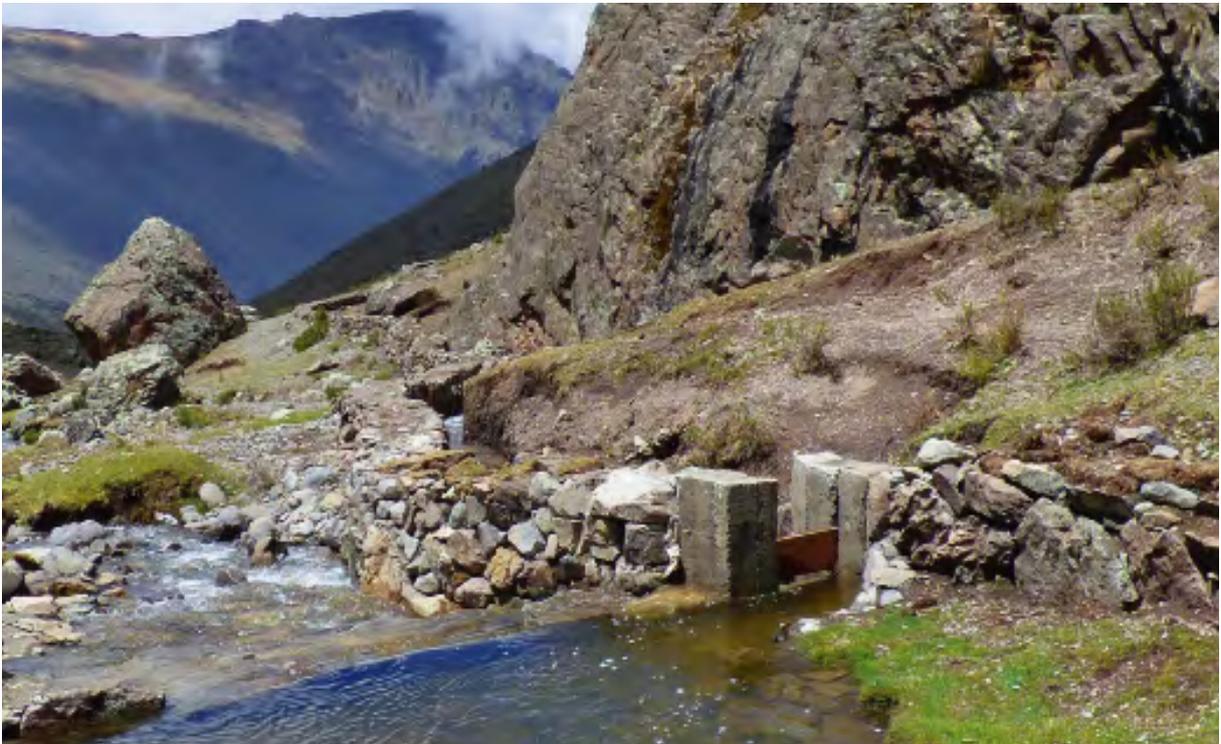
Viene a ser el primer componente del canal amunero que consiste en una estructura hidráulica destinada a captar parte del agua disponible en los cauces de quebradas. Por lo general, está compuesto de una estructura transversal, al cauce, encargada de derivar el agua hacia una de las márgenes de la quebrada para luego ser entregada al canal amunero.

Figura N° 3: Bocatoma Mula muerta, perteneciente al canal amunero kayrachin (Huytama)
Fotografía: AQUAFONDO

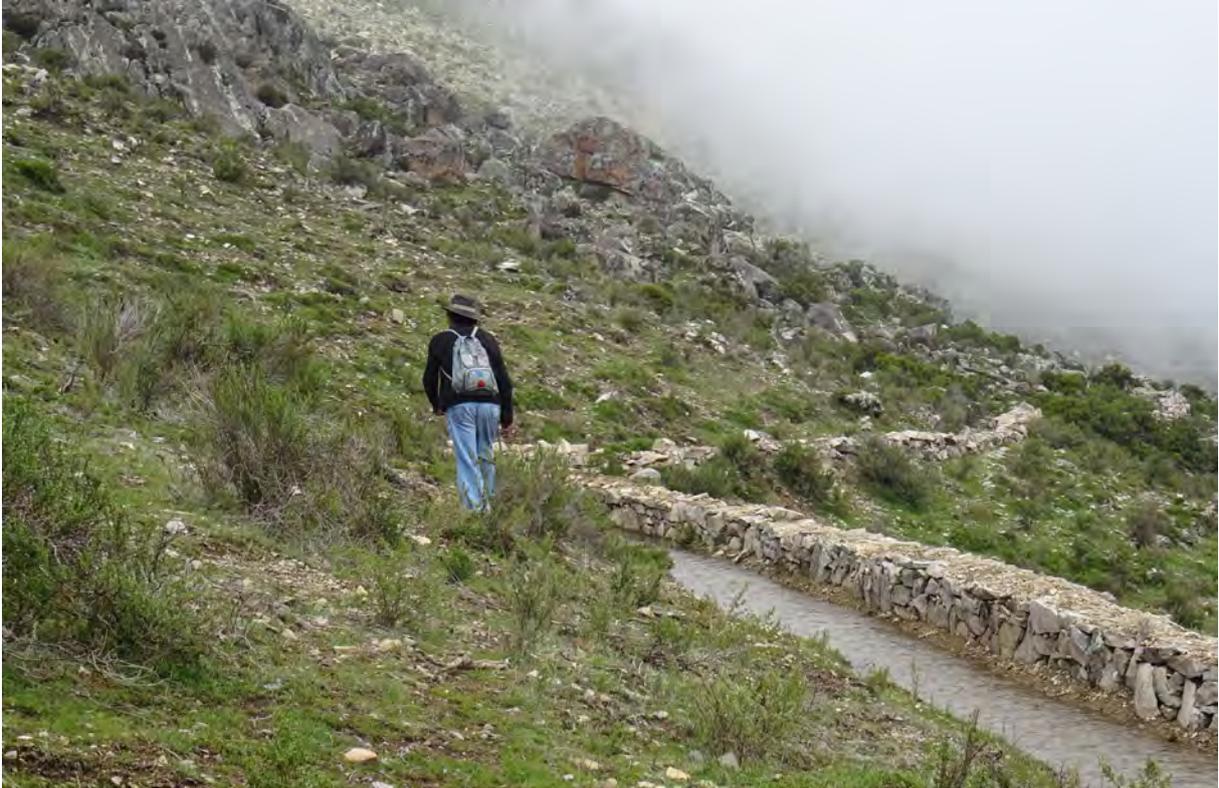
Es la estructura hidráulica consistente en un canal por donde discurre el agua y se infiltra por la base del canal penetrando hacia el subsuelo para luego continuar su recorrido hacia la roca fracturada o acuífero. En síntesis, se trata de un canal de infiltración. Los canales amuneros, por lo general, están ubicados en terrenos muy permeables, zonas rocosas o zonas donde los afloramientos rocosos se encuentran muy fracturados y muy cercanos a la superficie.

Figura N° 4: Canal amunero Saywapata
Fotografía: Alfredo Salinas-TNC

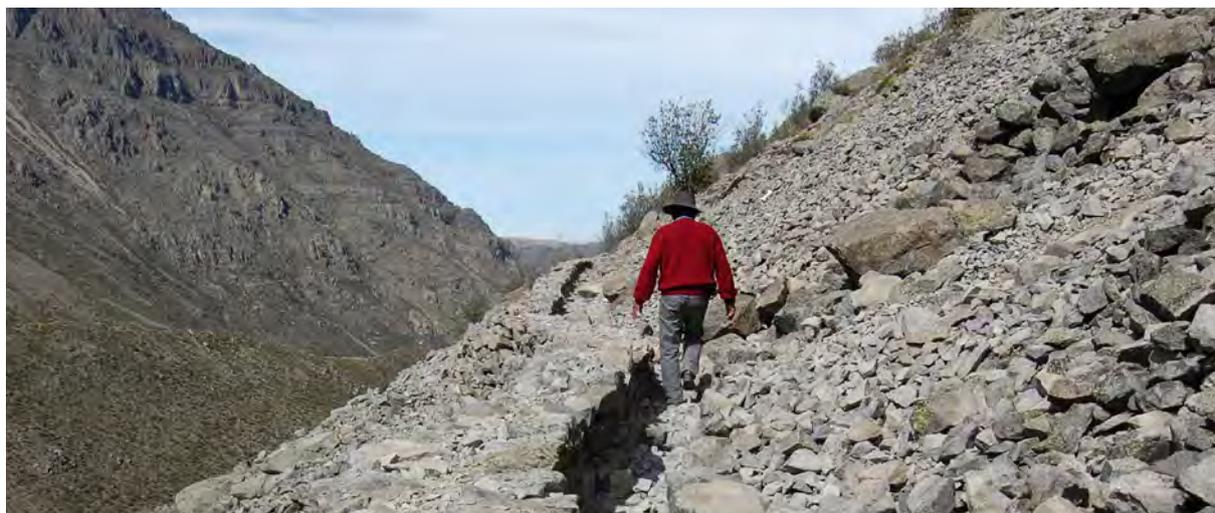
Es el sector destinado a la infiltración del agua transportado por el canal amunero o por el canal simple. Las zonas de amuna, por lo general, están compuestas por sectores donde se encuentran presentes fragmentos de roca en forma de bolones o bloques caídos. También puede estar constituido por sectores donde los afloramientos rocosos se encuentran muy fracturados y permiten la fácil infiltración del agua.

Figura N° 5: Zona de boloneria margen derecha quebrada Huytama
Fotografía: Rene Pumayalli-Unu Kamachiq

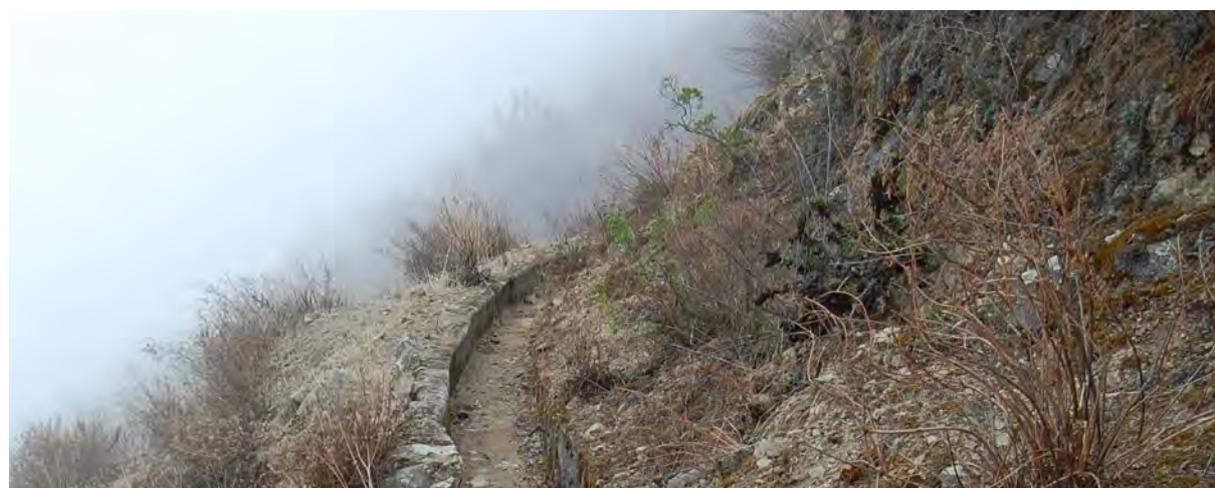
Estructura que permite el flujo del agua a manera de canal de riego; está constituida, básicamente, por un compilado de piedras conformando un muro ciclópeo con mortero de tierra compactada. Para su construcción es preferible el uso de bloque de piedra en forma de lajas principalmente hacia el lado que va al interior del muro.

Figura N° 6: Canal amunero Laguna Prestancia, donde se puede apreciar la disposición de los bloques de piedra
Fotografía: Rene Pumayalli-Unu Kamachiq

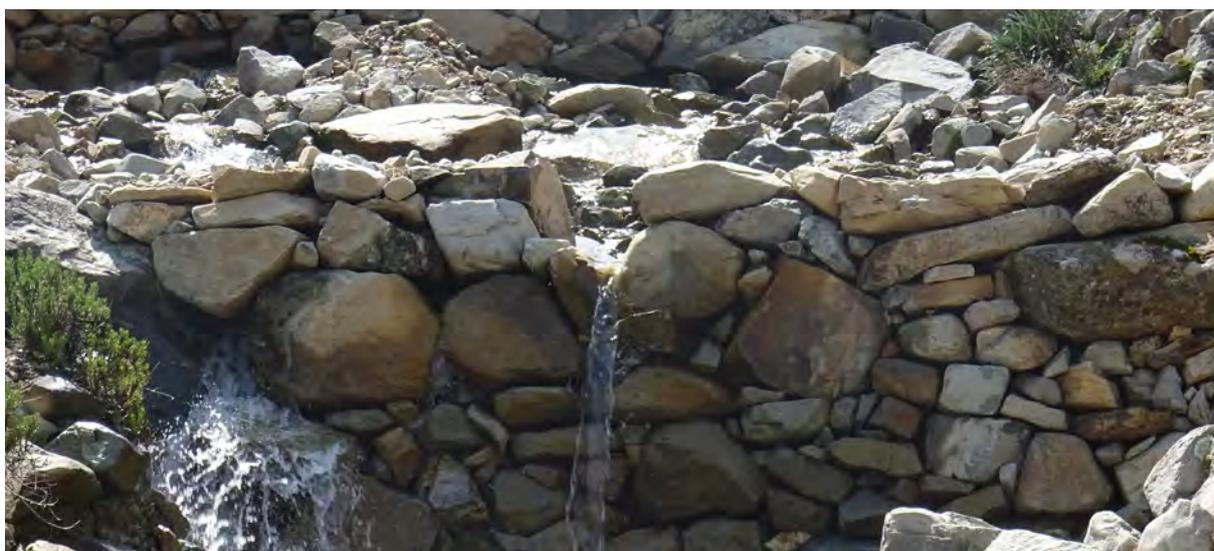
Son estructuras ubicadas en el cauce principal de las quebradas aportantes de agua hacia el sistema amunero. Por lo general están constituidas por muros transversales al cauce, cuyo objetivo principal es disminuir la energía y por ende el arrastre de sólidos y socavamiento que se da en dichos cauces.

Figura N° 8: Diques transversales construidos por la comunidad de San Pedro de Casta, ubicado por encima de la captación del canal amunero Saywapata
Fotografía: Rene Pumayalli-Unu Kamachiq

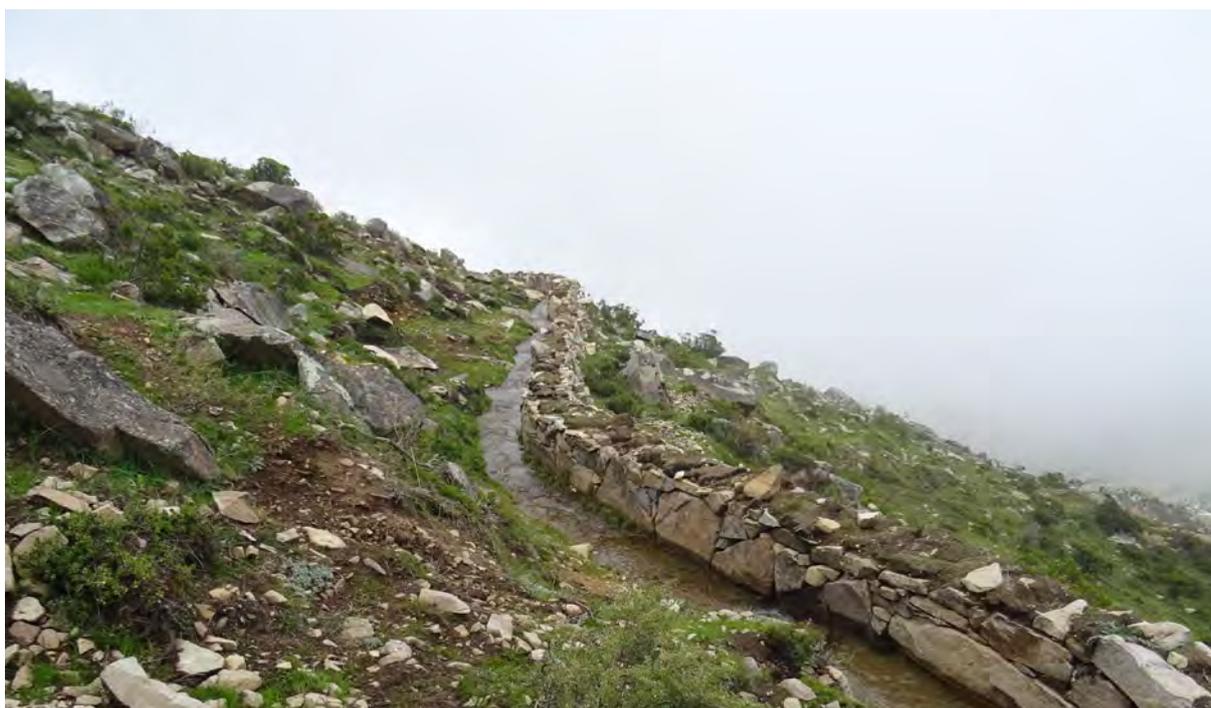
recuperación en el 2016, el canal amunero viene recargando el acuífero ubicado por debajo de esta infraestructura, y se puede empezar a notar algunos cambios en los alrededores de esta amuna. Estos cambios no solo han sido percibidos por los pobladores de la zona, sino que también se puede apreciar el humedecimiento constante de algunos taludes de la carretera y la producción constante de algunos manantiales en la parte baja de la amuna. En la Figura N° 11 se muestra el canal recuperado.

Figura N° 11: Amuna Saywapata
Fotografía: Aldo Cardenas -TNC

De acuerdo con las pruebas realizadas en campo se obtuvo una permeabilidad promedio de 28.7 m/día, siendo uno de los mayores valores de la zona. Para el caudal y volumen de infiltración, conforme con el monitoreo hidrológico que se viene realizando, se ha determinado un caudal promedio de conducción de 10.5 l/s y un volumen de infiltración o de recarga de acuífero de 243,991 m³. Cabe señalar que estos caudales y volúmenes tienen gran variabilidad de un día para otro, así como de un mes para otro, ya que están directamente relacionados con la lluvia. Esto se explicará a mayor detalle en el capítulo sobre monitoreo hidrológico de la amuna.

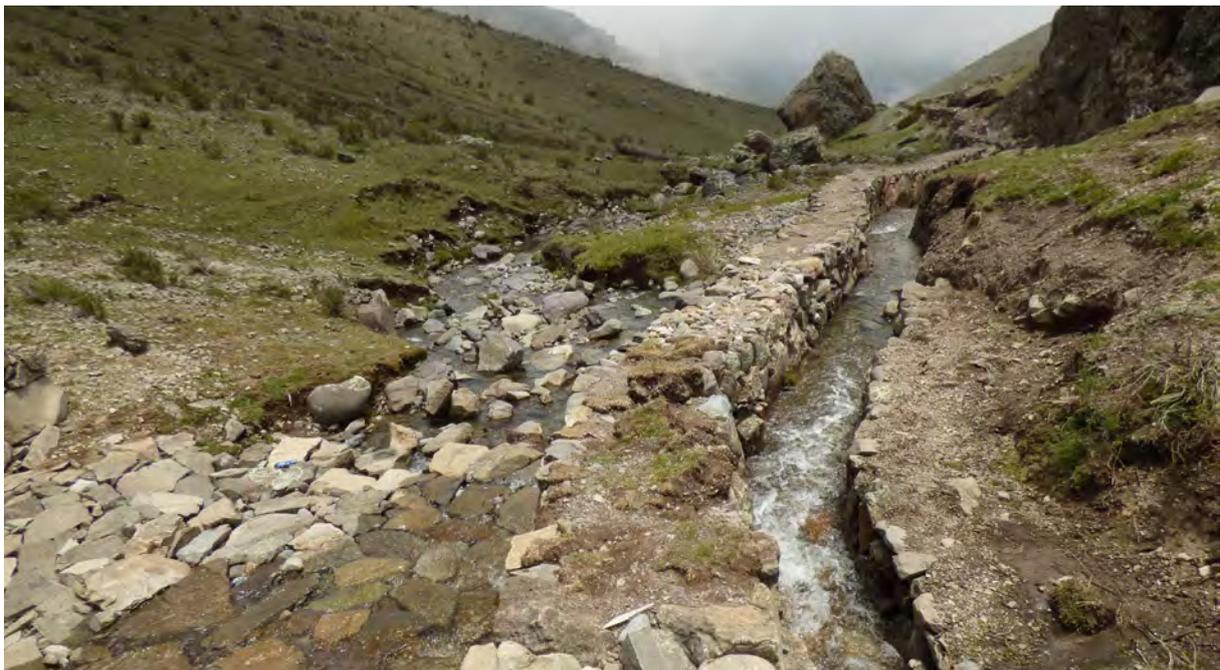
La amuna Kayrachin fue recuperada por AQUAFONDO en el 2018 y fue el segundo canal en recuperarse. La bocatoma de entrada está construida con concreto, pero no tiene una compuerta de paso o en su defecto un vertedero de excedencias de agua, donde los comuneros improvisaron una compuerta colocando un tablón de madera. Esta bocatoma se encuentra en buenas condiciones estructurales e hidráulicas. El caudal aforado en marzo del 2019 (época de lluvia) fue de 4.1 l/s en la entrada al canal amunero, tal como se muestra en la Figura N° 12. Esto permite un volumen de infiltración promedio de 95,206 m³. De acuerdo con las pruebas efectuadas en campo, se obtuvo una permeabilidad promedio de 22.1 m/día.

Figura N° 12: Captación de la amuna Kayrachin
Fotografía: AQUAFONDO

La amuna de Kayrachin atraviesa suelos o materiales sueltos y algunos tramos de afloramiento de roca, la misma que se encuentra fracturada. Este hecho hace que la amuna, en todo su recorrido, este permitiendo la infiltración constante de agua. El agua que atraviesa el suelo pasa hacia la roca, para luego fluir y/o almacenarse en esta estructura y finalmente salir en la parte baja en forma de manante. Una de las características que debemos resaltar de este canal amunero, es su ubicación y/o emplazamiento, el mismo que está caracterizado por estar ubicado sobre material altamente permeable y roca fracturada hecho que favorecerá a la infiltración directa de las aguas hacia el acuífero rocoso.

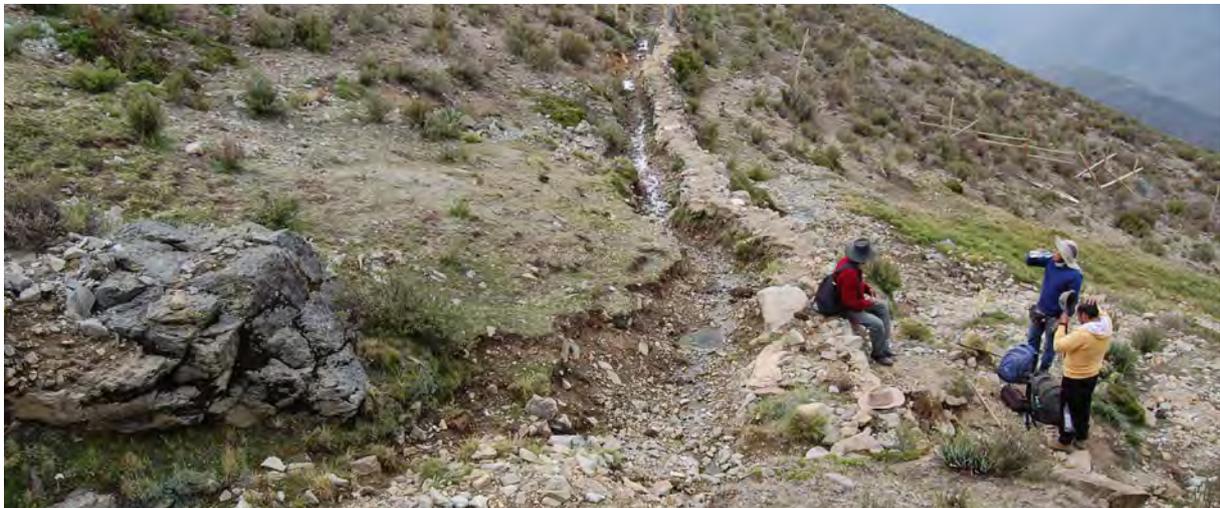
El canal amunero fue recuperado por la comunidad de San Pedro de Casta y la Pontificia Universidad Católica del Perú en el 2018. Este canal capta el agua de la quebrada Laguna Prestancia, la misma que se activa en la temporada de lluvias, pero durante el resto del año utiliza el agua proveniente de un bofedal ubicado por encima de la zona de captación.

Figura N° 13: Captación del canal amunero Laguna Prestancia
Fotografía: Rene Pumayalli-Unu Kamachiq

El canal tiene 1,418 metros de longitud por 0.6 metros de ancho en promedio con muro de 0.4 metros de altura. Este canal pasa por afloramientos rocosos altamente fracturado y material suelto compuesto de pequeños bloques de roca unidos de materiales finos. Se debe indicar que la zona de mayor infiltración dentro del canal amunero comienza en la parte final desde la progresiva 0+850 para adelante. Allí se pudo observar que la zona de la amuna se encuentra compuesta por una compilación de bloques de roca. Esta amuna se encuentra por encima de la amuna de Saywapata con la que estarían conformado dos sistemas de recarga para el mismo acuífero.

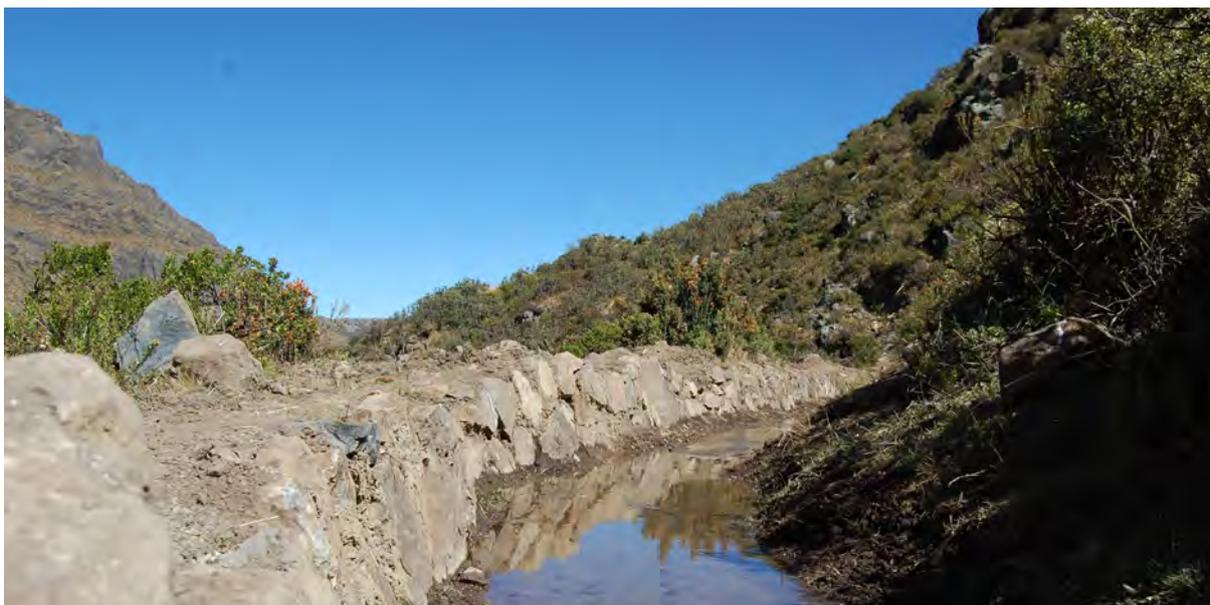
El canal si bien tiene una longitud de 2,186 metros, solo fueron recuperados los primeros 1,500 metros, por falta de presupuesto y porque en su trayecto presenta varios saltos hidráulicos y zonas de alta pendiente que dificultan el trabajo. El canal recuperado tiene un ancho de 0.6 metros y una altura de 0.13 metros en su parte inicial, el cual se va incrementando desde su tramo intermedio al final en 0.25 metros, tal como se observa en la Figura N° 15. El canal pasa en su recorrido por una alternancia de materiales sueltos y zonas de rocas fracturadas que favorece grandemente para que el agua infiltre dentro de este acuífero.

Figura N° 15: Canal amunero Shucuni – Chinchaycocha recuperado
Fotografía: Rene Pumayalli-Unu Kamachiq

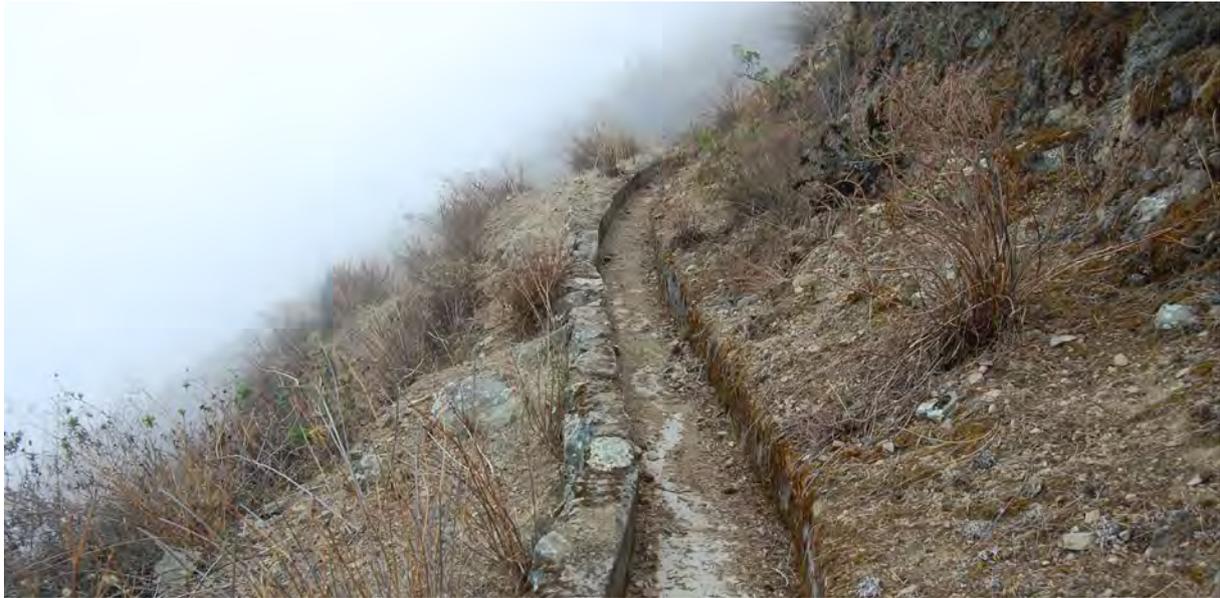
Este tramo comprende desde el sector Cataca hasta el sector Laguna Tambo y en su recorrido pasa por afloramiento de roca fracturada y material suelto. El agua que capta pasa por el canal de riego Laguna Cercano – Cataca. Este canal amunero en el cruce con el camino hacia la torre Saucopampa requiere refuerzo de concreto para evitar colapsos por el tránsito de animales de pastoreo. El canal amunero tiene una longitud de 243 metros, con ancho de 0.5 metros y altura de 0.1 metros. Este tramo se encuentra colapsado y requiere recuperación total para su funcionamiento, tal como se muestra en la Figura N° 16.

Figura N° 16: Tramo Cataca – Laguna Tambo
Fotografía: Rene Pumayalli-Unu Kamachiq

Como se puede observar, el canal amunero de Senega – Tambo es uno de los canales más interesantes en recuperar, no solo porque pasa por afloramiento de rocas fracturadas y material suelto, sino porque con la condición actual cumple una función permanente en la recarga de acuífero ubicado por debajo de esta infraestructura. Esto se percibe con los cambios en la vegetación, ya que muchos de estos sectores se cubrieron de vegetación altoandina propia de la zona, hasta cubrir muchos tramos del canal amunero. Este canal amunero por sus fuertes pendientes no favorece a experimentar cambios en su capacidad de uso, mientras que, la información de los comuneros indica que por debajo de esta estructura se tiene producción de agua subterránea por medio de manantes, los cuales tienen un caudal constante a lo largo del año.

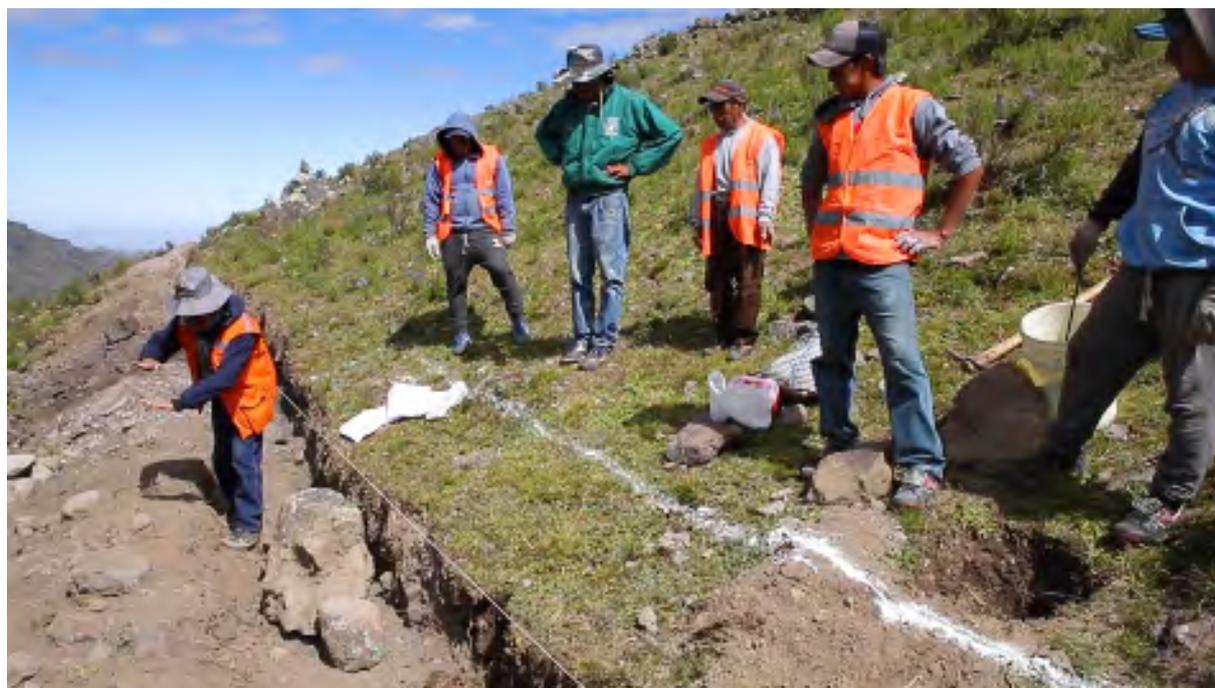
El canal se encuentra en la parte alta de la cuenca, casi cercana a la cumbre, donde prevalece un afloramiento de roca muy fracturada. En este entender se trata de una amuna con todas las características óptimas para la recarga de acuíferos, tal como se observa en la Figura N° 17.

Figura N° 17 : Parte del canal Shucuni – Laguna Cercano
Fotografía: AQUAFONDO

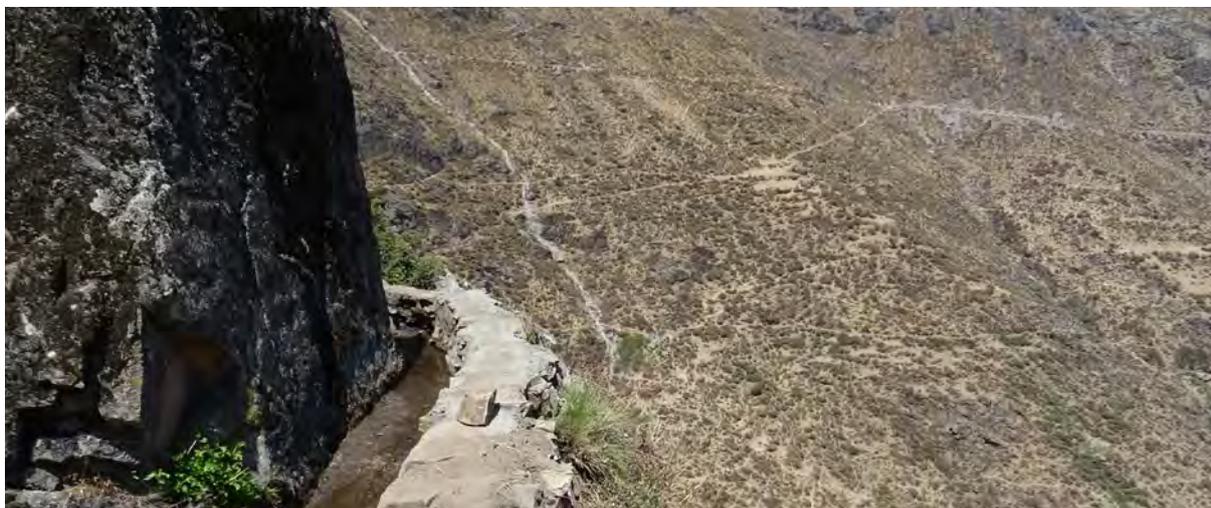
El canal viene recargando el acuífero y se observó cambios en la vegetación, ya que muchos de estos sectores se cubrieron de vegetación arbustiva propia de la zona. Este canal pasa por muchas zonas de cultivos y que actualmente se vienen recuperando por el funcionamiento del canal amunero, tal como se observa en la Figura N° 19 .

Figura N° 19: Canal amunero Pumacocha - Huaycanampo
Fotografía: Rene Pumayalli-Unu Kamachiq

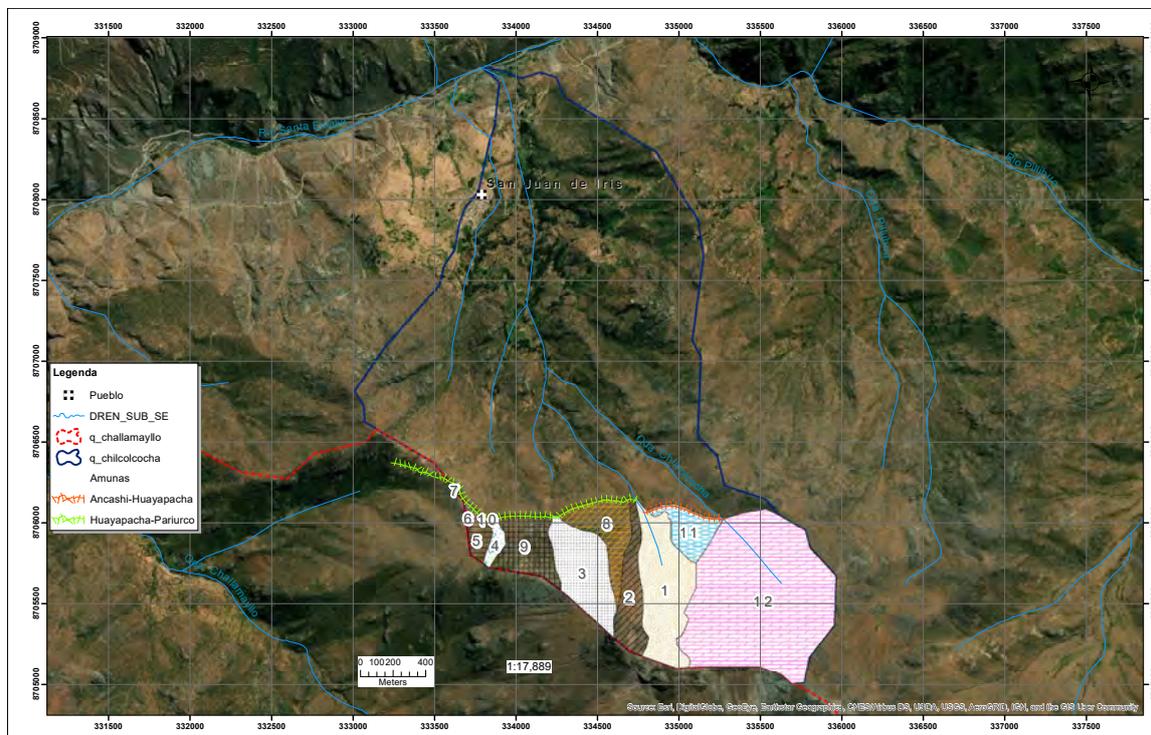
El canal amunero se divide en dos tramos, uno que inicia en el sector de Ancashi y llega a la quebrada Huayapacha para luego discurrir hacia la zona de Pariurco ubicado en la parte alta de la microcuenca Chilcolcocha. Para la generación de caudales se toma en cuenta las principales quebradas que aporten escorrentía hacia los canales amuneros. Se identificó seis quebradas de aporte y cinco pequeñas intercuenclas sobre el tramo de estudio en el canal amunero, tal como se muestra en la Figura N° 20.

Figura N° 20: Áreas de aporte de la amuna Ancashi - Huayapacha - Pariurco
Fuente: Elaboración Propia

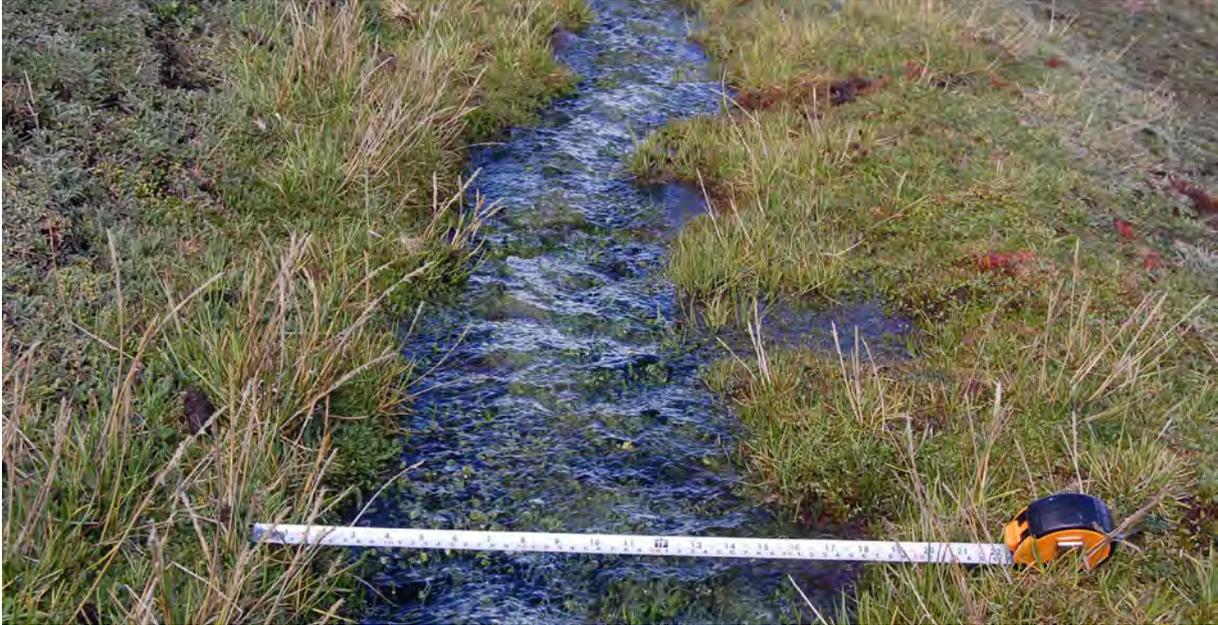
Durante la visita a campo en febrero del 2019, en época de lluvia, se activaron algunas quebradas como la quebrada Chilcolcocha, generando que varios tramos del canal amunero se pusieran en funcionamiento, lo cual permitió aforar el canal, tal como se muestra en la Figura N° 21. Los caudales medidos en diferentes puntos del canal amunero se muestran en el Cuadro N° 7:

Figura N° 21: Aforo de caudal en materiales coluviales
 Fotografía: Rene Pumayalli-Unu Kamachiq

Del cuadro anterior, podemos determinar que existe una disminución progresiva del caudal de agua que discurre por el canal, hecho que es interpretado como la pérdida de agua, principalmente, por infiltración.

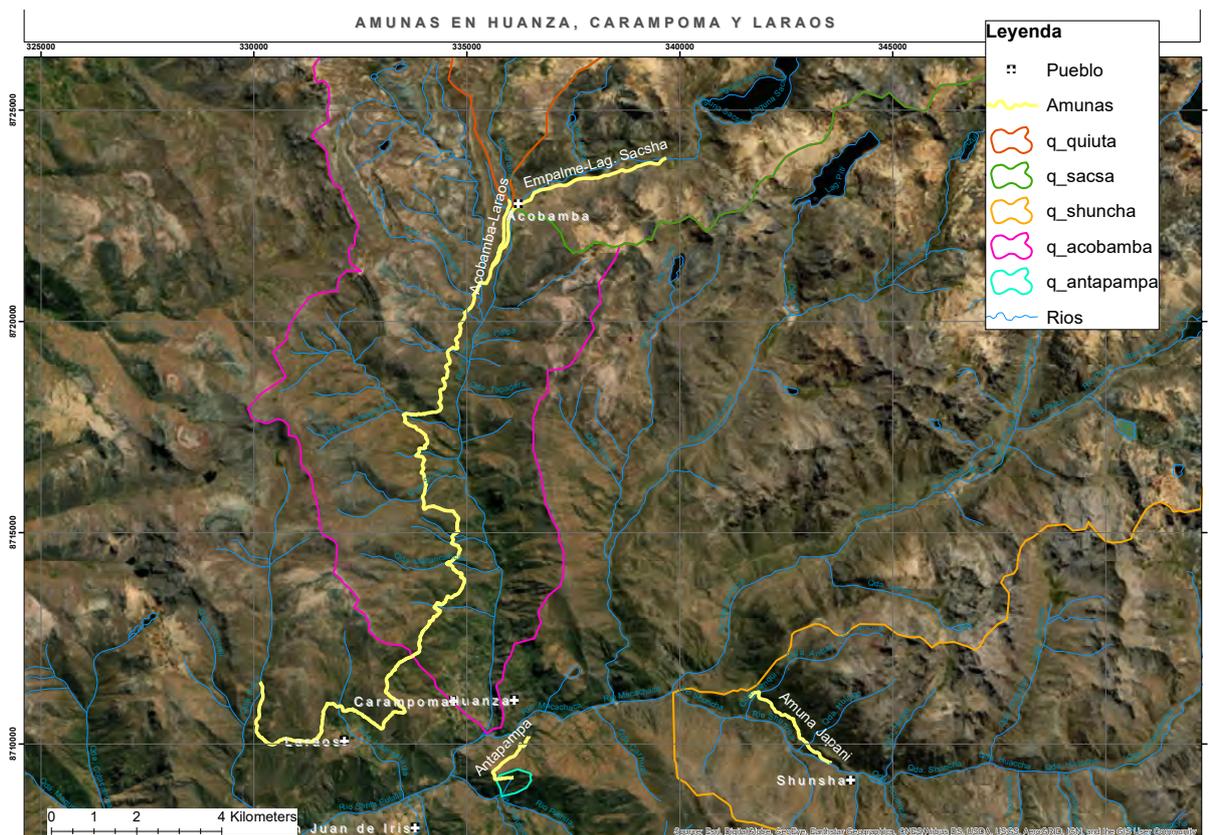
Figura N° 22: Mapa de las amunas Huanza, Carampoma y Laraos
Fuente: Elaboración Propia

En el Cuadro N° 8 y Cuadro N° 9 se indican los cuatro canales amuneros que se encontraron con sus principales características físicas e hidráulica respectivamente, y un mapa de ubicación de las amunas identificadas en Huanza, Carampoma y Laraos en la Figura N° 22.

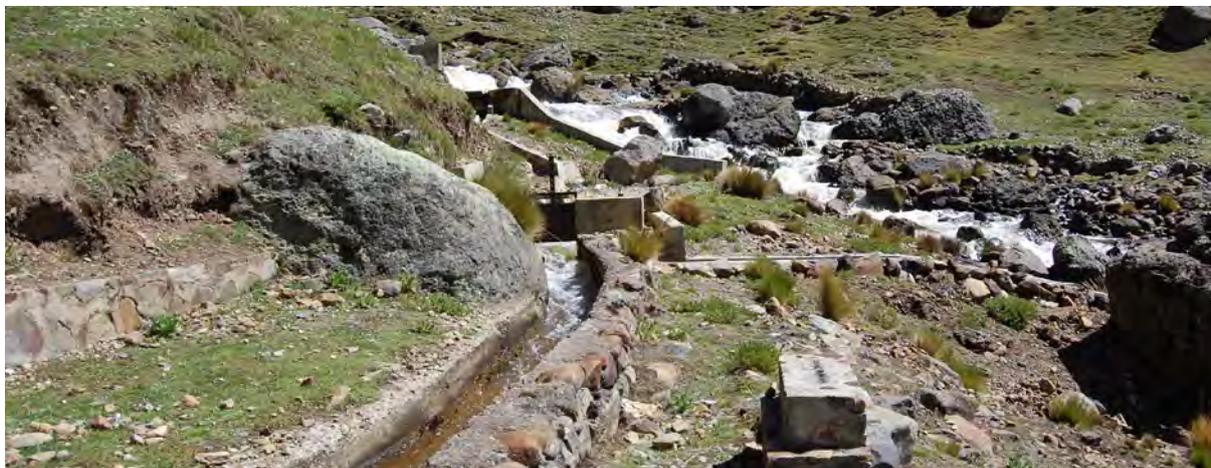
El canal Acobamba – Carampoma - Laraos es el canal más largo en la subcuenca Santa Eulalia, con 24.7 km de longitud, nace en el poblado de Acobamba, distrito de Huanza y termina en Laraos. Esta se encuentra en buen estado de conservación debido al constante mantenimiento que se le da tanto para consumo humano como para riego. Por otro lado, debemos indicar que por referencia del Sr. Pedro Julian Villaroel, Vicepresidente de la Comunidad Mitma, este canal ya se encuentra recubierto con concreto por tramos, tal como se observa en la siguiente Figura N° 23 tomada en la parte inicial en el sector de Acobamba.

Figura N° 23: Canal Acobamba recubierto con concreto en su parte inicial
Fuente: Rene Pumayalli-Unu Kamachiq

Como gran parte de este canal está impermeabilizado, la permeabilidad es muy baja, siendo de 2.97 m/día. Según el aforo realizado, se determinó un caudal de conducción al inicio del canal de 165 l/s; sin embargo, nuestra estimación para esa impermeabilidad es que este canal puede infiltrar un caudal de 8.5 l/s en buenas condiciones, con lo cual se podría recargar 197,749 m³ al año.

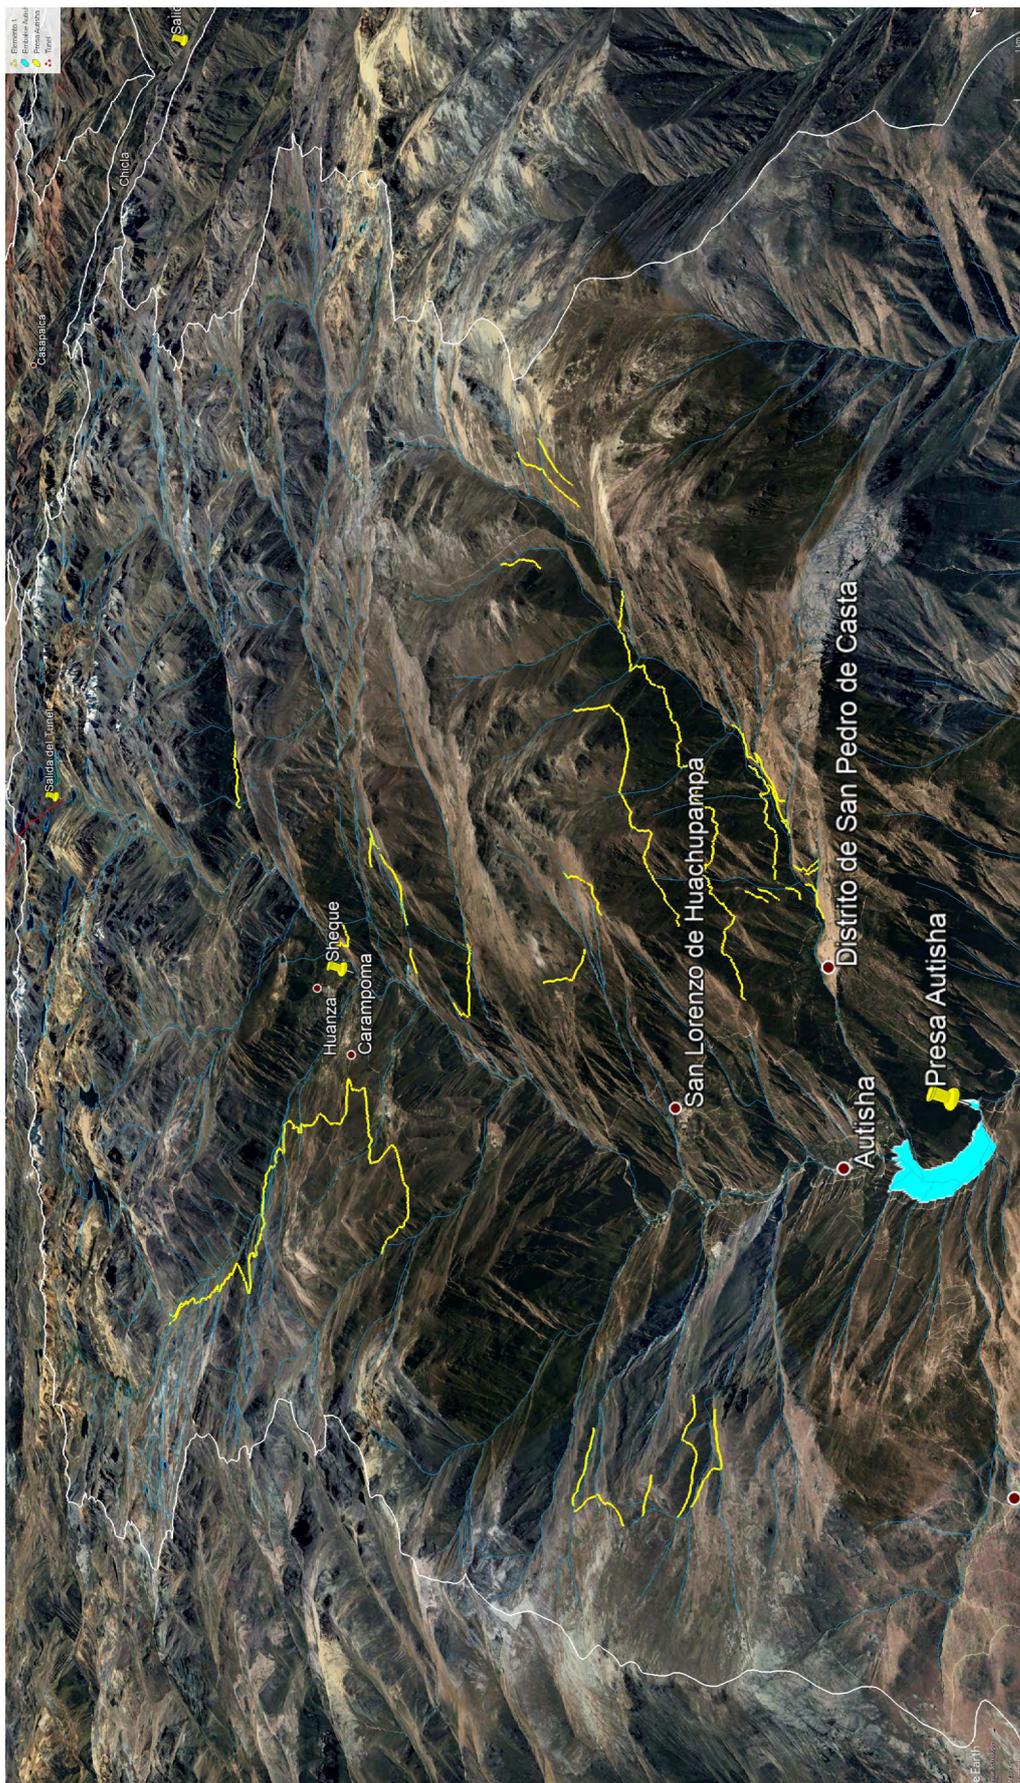
En la imagen se aprecia las 25 amunas distribuidas en la subcuenca Santa Eulalia, aguas arriba de la futura represa, los cuales permitirán almacenar o regular cerca de 2.8 MMC a este anhelado proyecto de SEDAPAL, es decir, alimentarían de agua a este embalse. La inversión estimada de la represa Autisha es de aproximadamente S/. 220 millones. Esto equivale a decir que el costo de metro cubico almacenado es de S/. 8.15 soles, siendo casi 3 veces mayor al costo de la recuperación de las amunas. Esta obra está prevista para ejecutarse en el año 2025.

Figura N° 26: Ubicación de la presa Autisha proyectado por SEDAPAL con las amunas aguas arriba
 Fuente: Elaboración Propia

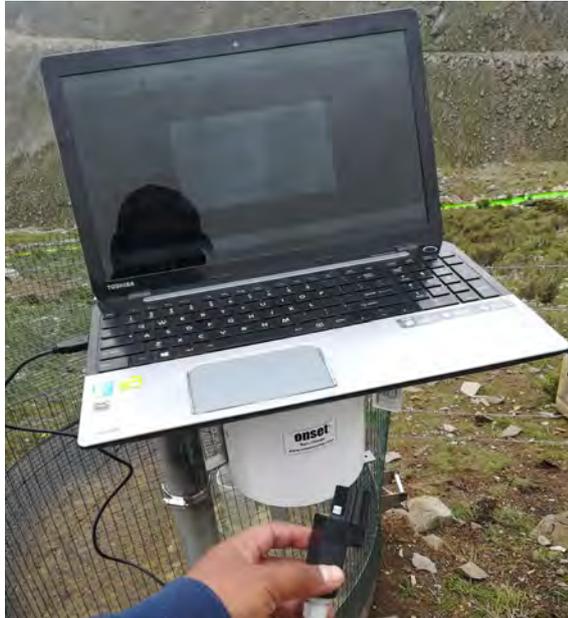
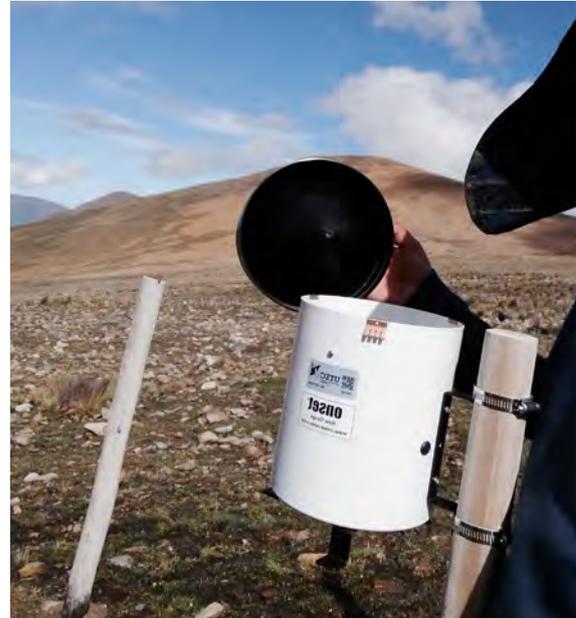
La información pluviométrica proviene de dos estaciones automáticas ubicadas en la parte alta y baja de la quebrada Saywa. La primera denominada Amuna, ubicada a 4355 msnm, fue instalada en el 2017; la segunda denominada Cima, ubicada a 4646 msnm, fue instalada en el 2018; tal como se muestra en la Figura N° 1.

Estación Amuna

Estación Cima

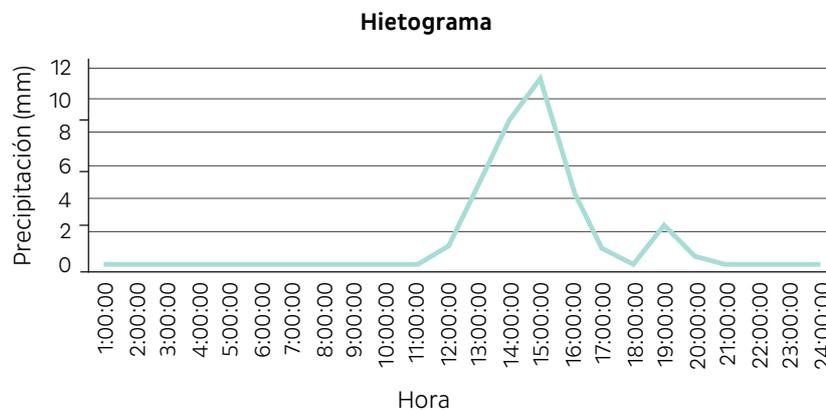
Como se puede observar, los datos de las estaciones automáticas ubicadas en la zona superan en más del doble a las estimadas por el producto PISCO del SENAMHI, por lo que se requiere continuar monitoreando la lluvia. Si analizamos el comportamiento del día más lluvioso, 9 de marzo, se puede observar a través del siguiente hietograma que solamente llueve entre 3 a 4 horas al día, con una mayor intensidad a las 13:00 horas con 11.2 mm, tal como se muestra en la Figura N° 3.

Figura N° 3: Hietograma del 9 de marzo del 2019, día más lluvioso del registro presentado de la estación amuna, parte baja

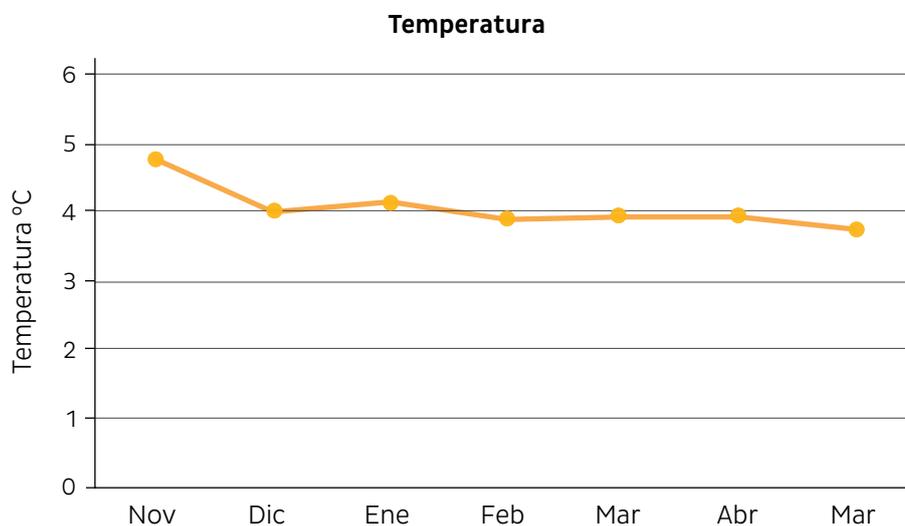
Asimismo, la temperatura mensual a nivel diario registrados por la estación de la Cima², instalado en noviembre del 2018, muestra un promedio de 4°C entre noviembre y mayo del 2019, tal como se muestra en la Figura N° 4. Debemos mencionar que la temperatura media mensual presentada a continuación corresponde a la temperatura promedio horaria diaria (24h) en donde se consideran pocas horas de radiación solar predominando las bajas temperaturas que se dan desde las 16:00 h hasta las 9:00 h del día siguiente.

Figura N° 4: Temperatura promedio noviembre-mayo
Fuente: CITA-UTEC

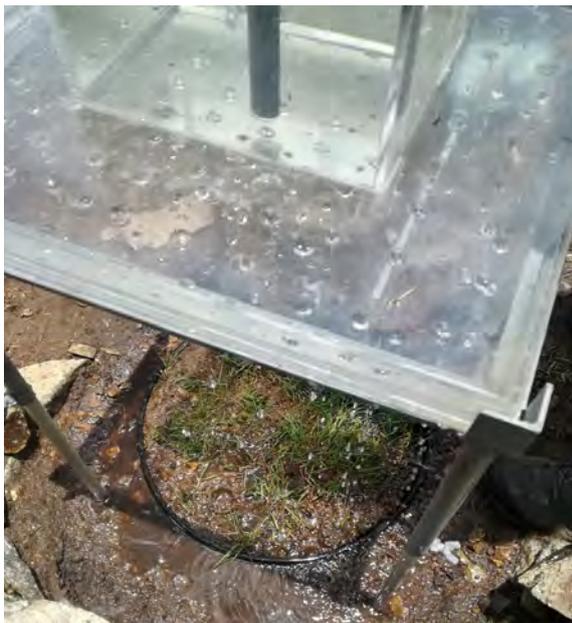
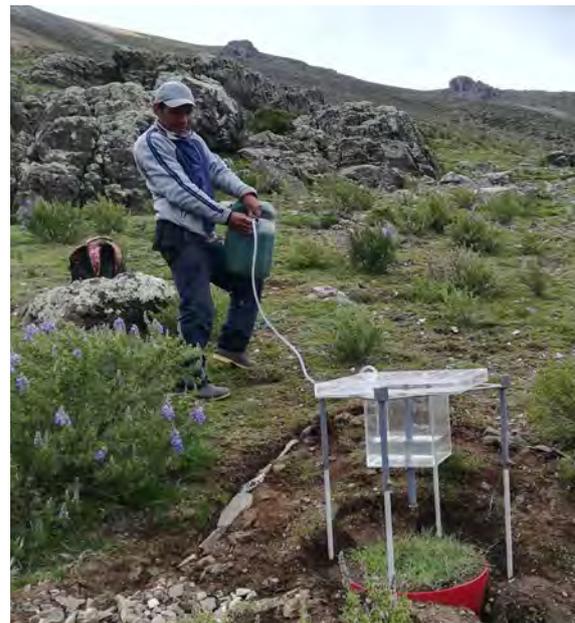
Para determinar la evapotranspiración - ETP se usó tres lisímetros distribuidos altitudinalmente. El primero cerca a la estación automática de la Cima a 4,647 msnm, el segundo en la parte media de la quebrada (cerca de la estación automática) a 4,352 msnm, y el tercero a unos cuarenta metros bajo la amuna (aguas abajo de la quebrada) a 4,296 msnm. Los lisímetros también se usan para comprender el comportamiento de la humedad del suelo sobre suelos agrícolas. Debido a la complejidad geológica de la zona en estudio, se optó por un lisímetro artesanal para la estimación del volumen almacenado en el suelo. Para esta prueba se usó un simulador de lluvia donde las láminas de agua fueron vertidas uniformemente y se realizaron con un aspersor artesanal, tal como se muestra en la siguiente figura.

Simulación de lluvia

Recojo de agua de infiltración

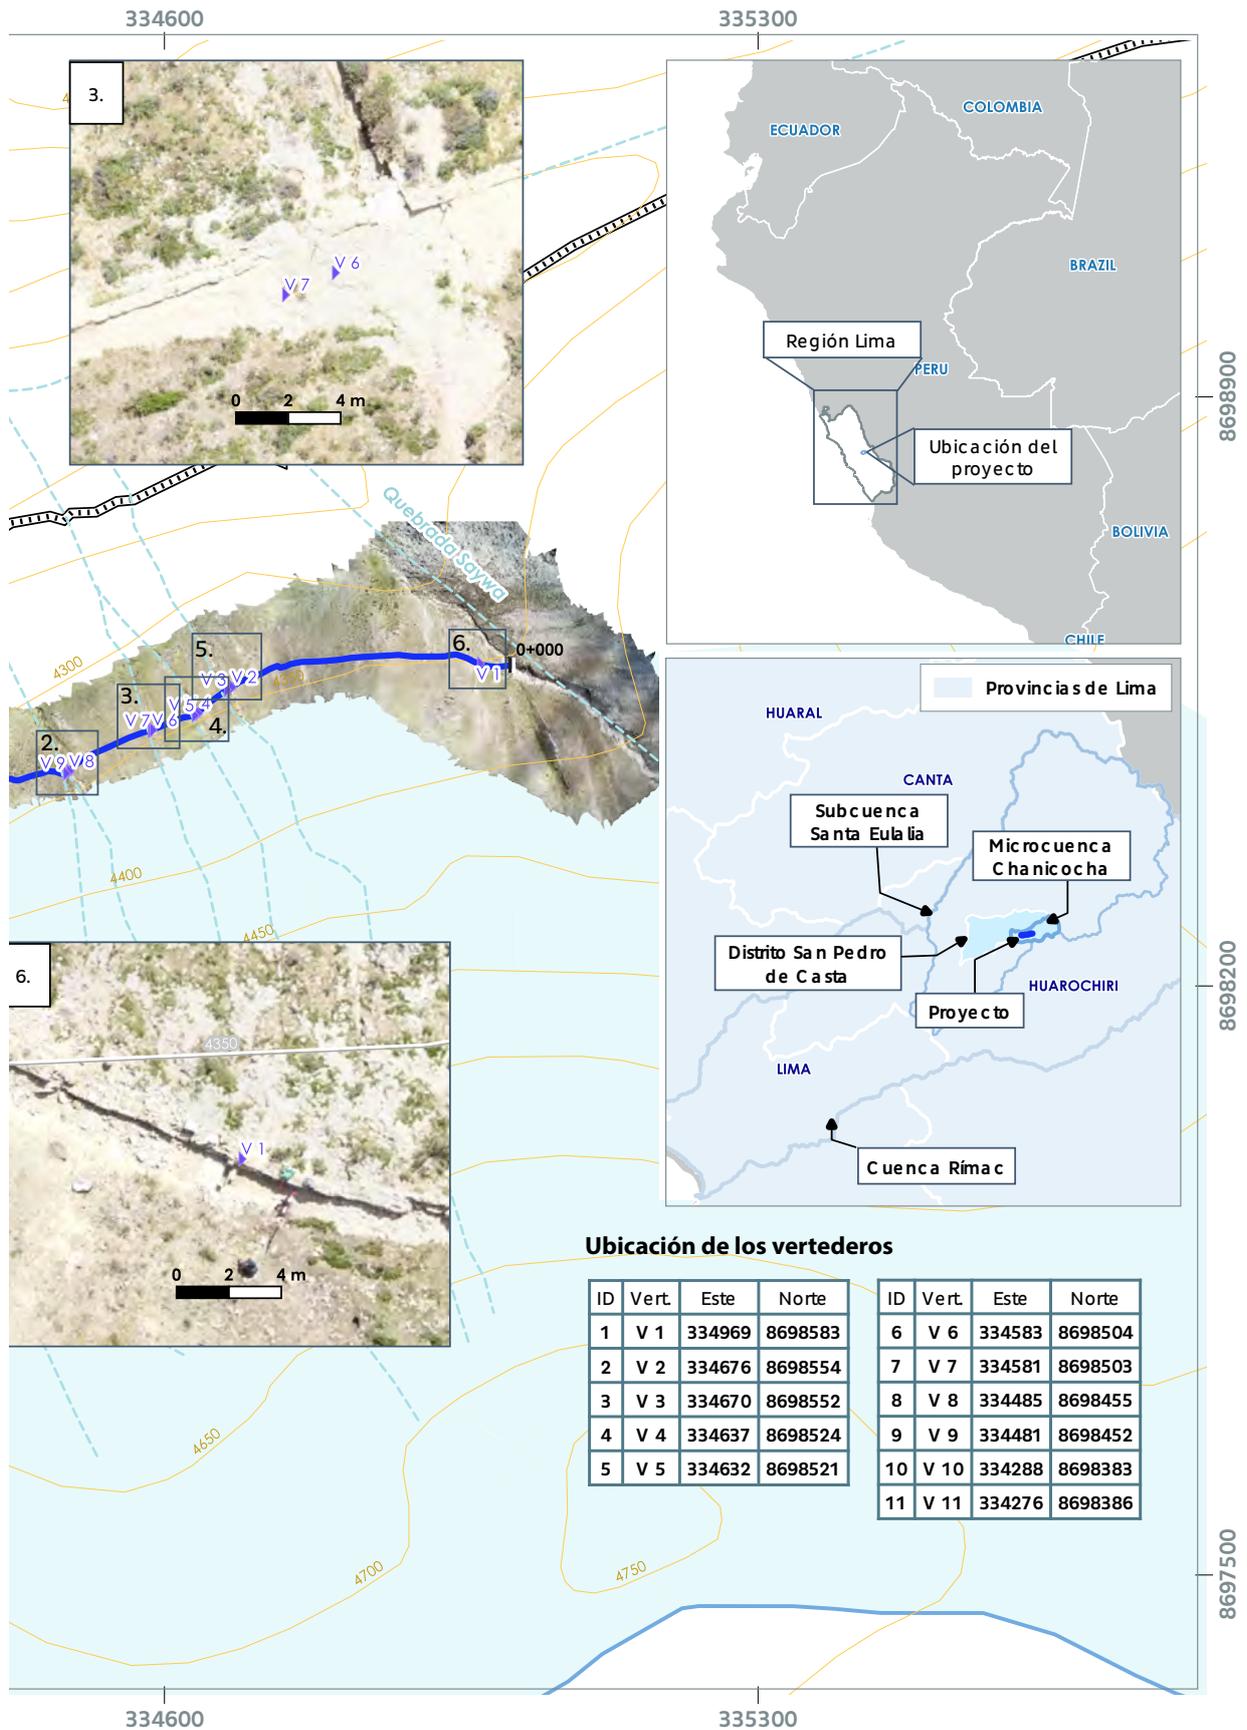
Figura N° 7 Distribución de los vertederos a lo largo del canal

Ubicación de los vertederos
