IMPACTO DE LAS AMUNAS EN LA SEGURIDAD HÍDRICA DE LIMA

Impacto de las amunas en la seguridad hídrica de Lima

The Nature Conservancy
Av. Benavides Nro. 1180 Dpto. 1102, Miraflores

1era Edición - Marzo 2020

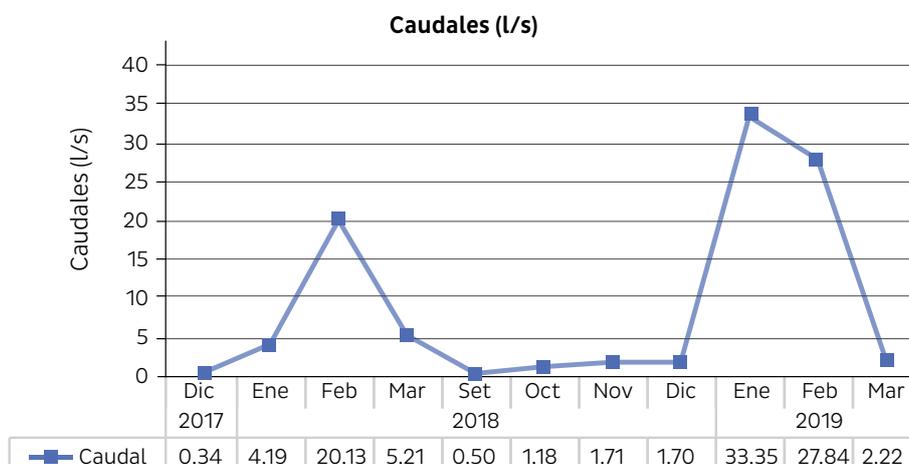
Figura N° 8: Caudales promedios mensuales en la amuna Saywapata
Fuente: CITA-UTEC

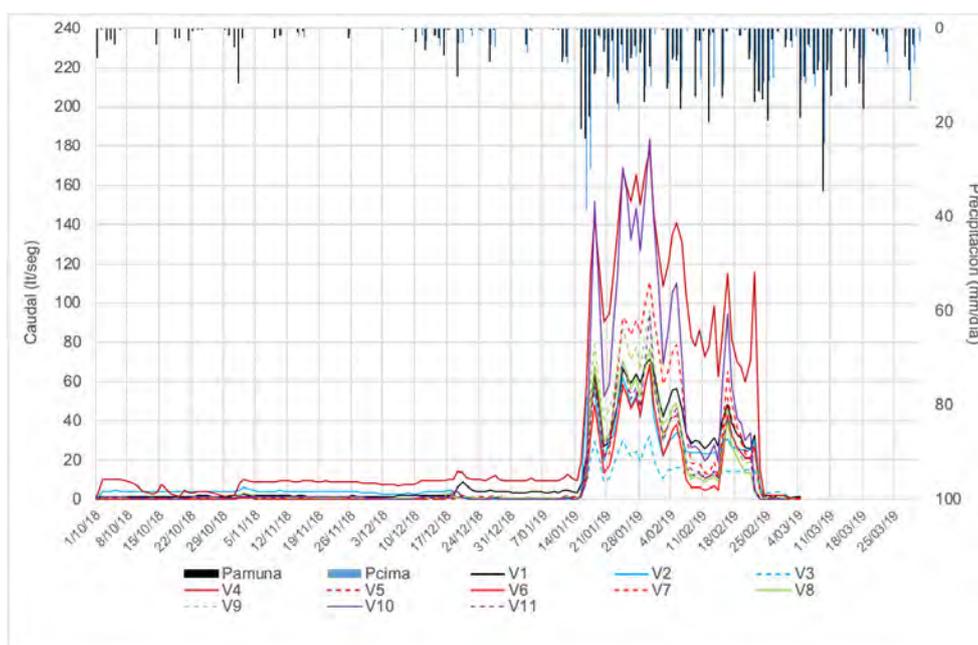
Figura N° 9: Hidrogramas de los once sensores instalados y dos pluviómetros
Fuente: CITA-UTEC

Se tiene que considerar que las quebradas tipo cárcavas que interceptan a la amuna proveen de caudal constantemente en épocas de avenida, caudal que no se cuantificó por falta de un medidor. De esta manera podemos afirmar que la captación de la quebrada Saywa hacia la amuna, no es el único medio de abastecimiento de esta. Es así como podemos observar que los caudales no disminuyen desde el vertedero uno (V1) al vertedero once (V11) por efecto de la infiltración, sino que muestran un comportamiento diferenciado por factores físicos, climatológicos y hasta antrópicos.

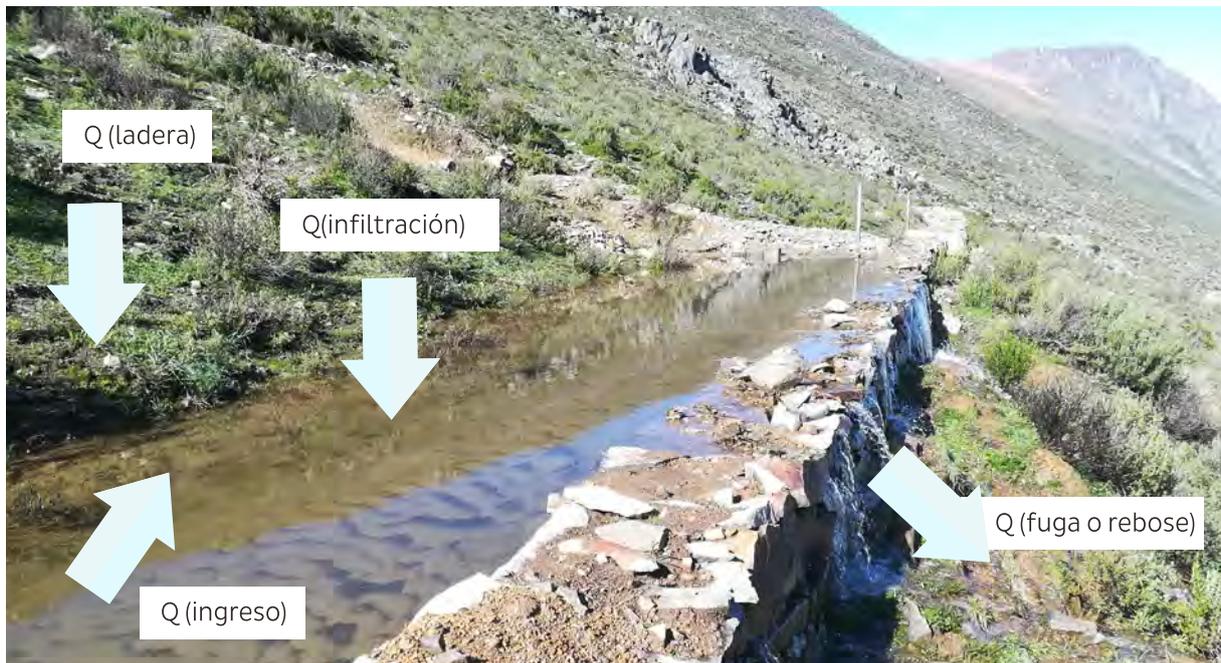
Figura N° 11: Esquema Caudales de Ingreso, Infiltración, Fuga y Aporte de Ladera
Fuente: CITA-UTEC

De acuerdo con el esquema anterior, la estimación del caudal de infiltración en este tramo no se puede calcular por considerar el caudal de fuga (Q fuga) y el caudal de ladera (Q ladera).

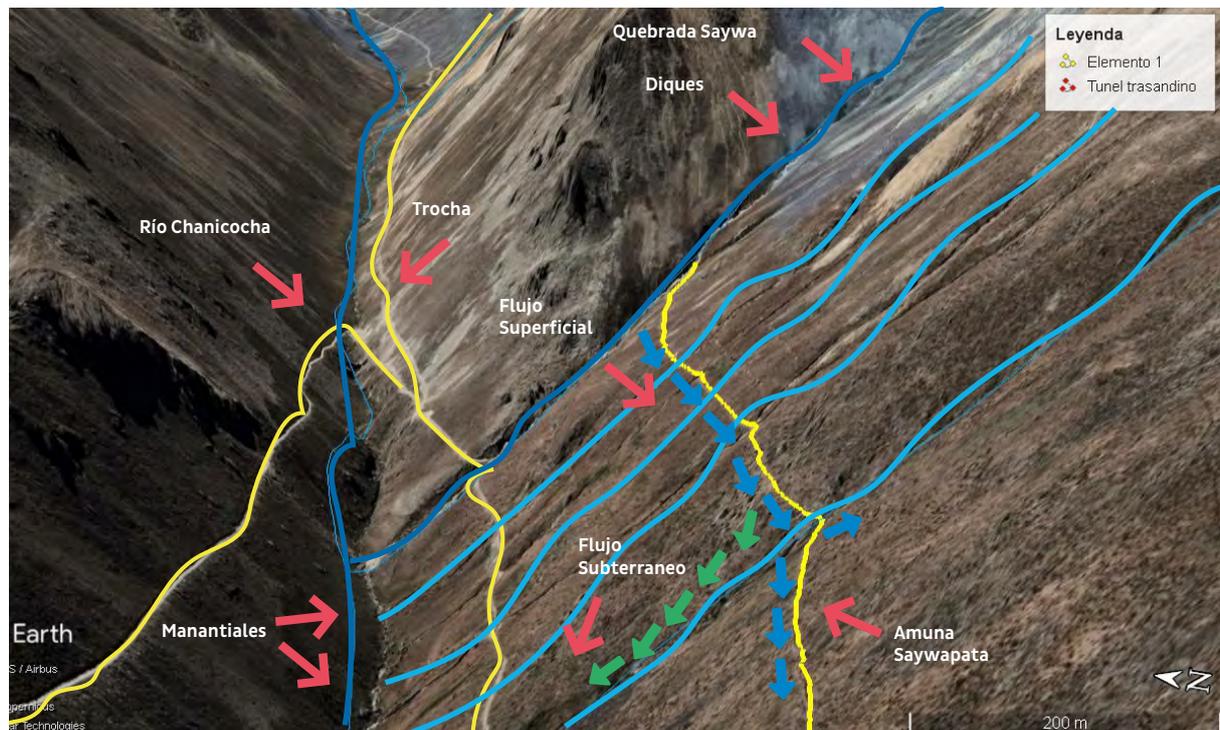
Figura N° 12: Esquema en 3D del flujo subterráneo entre la Amuna Saywapata y el río Chanicocha
Fuente: Elaboración Propia

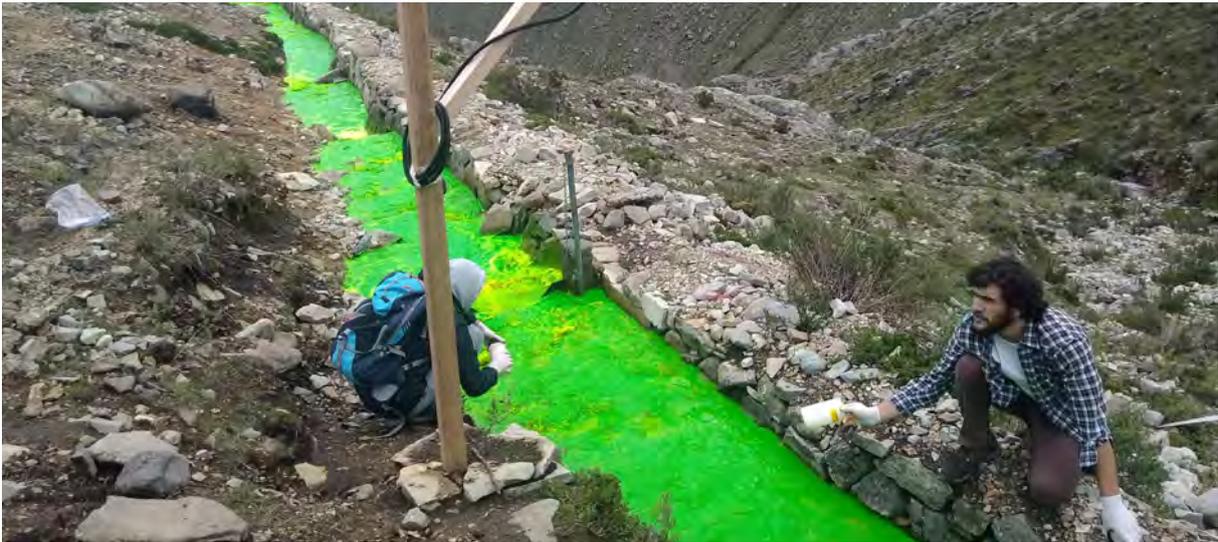
Figura N° 13: Inyección de la fluoresceína en el primer punto de aforamiento, en la Amuna Saywapata
Fuente: CITA-UTEC

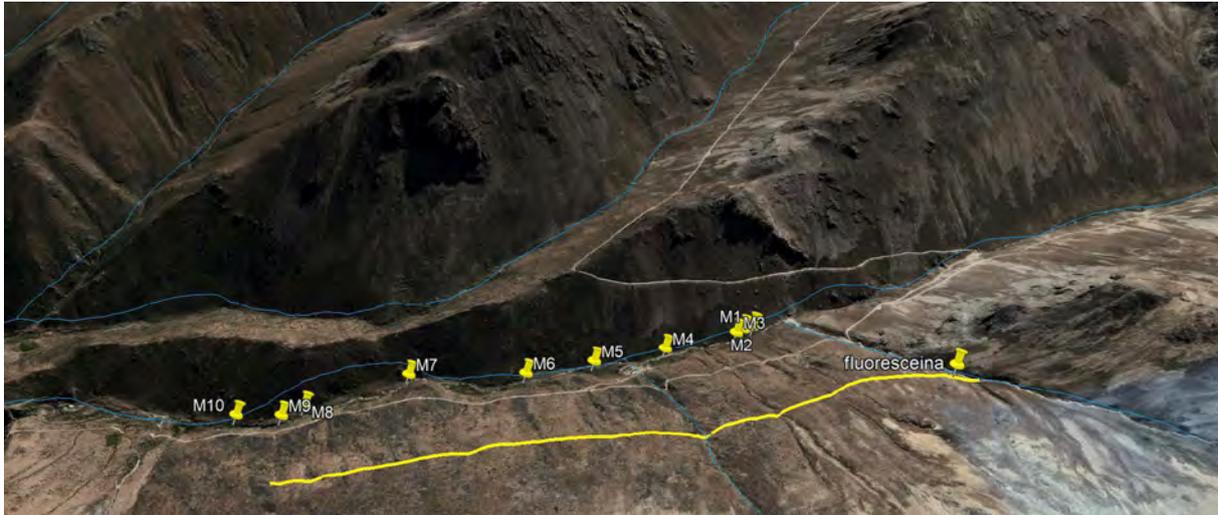
Figura N° 14: Ubicación de puntos de muestreo y el punto de inyección (Pi) Fuente: Elaboración Propia

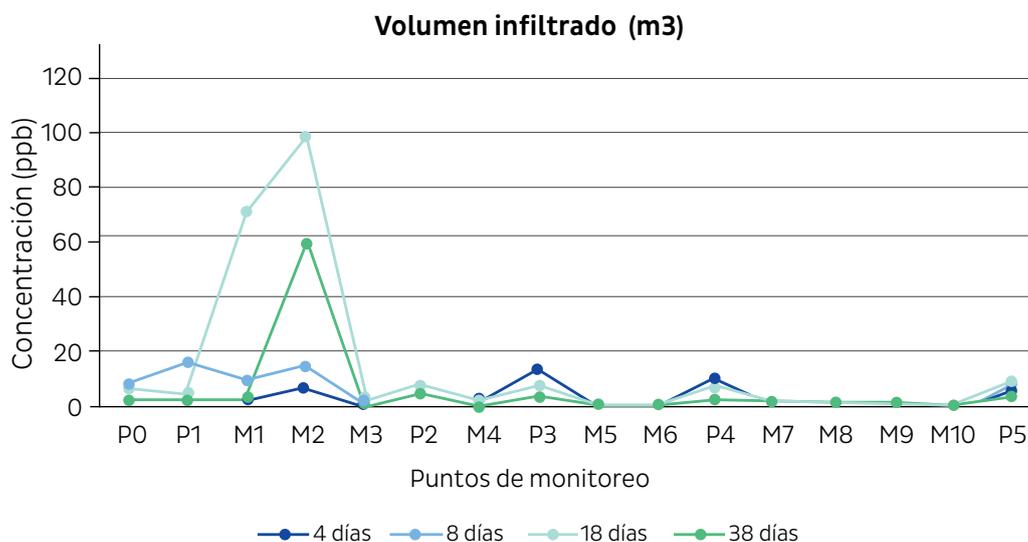
Figura N° 15: Relación entre puntos de monitoreo y concentraciones de fluoresceína para diferentes tiempos de análisis Fuente: CITA-UTEC
